# 3D Bestandsdatenerfassung von Fassaden im Mittelweg in Hamburg (2013)

SNAP Architekten-Ingenieure-Stadtplaner

## Projektlaufzeit: 2013

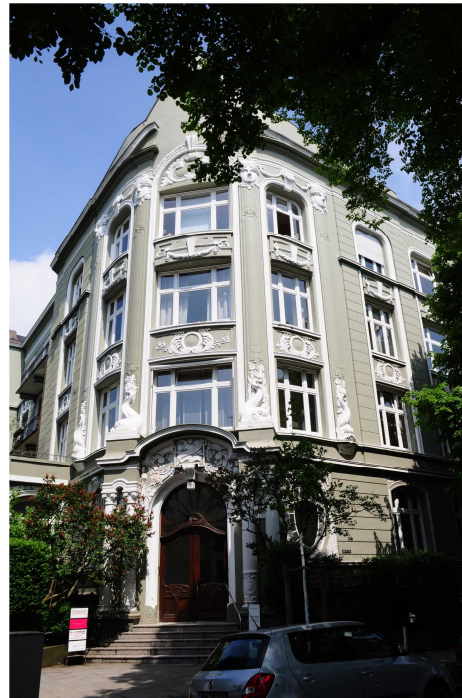
**Bild oben links:**

Foto vom Bogenbereich der Fassade an der Kreuzung

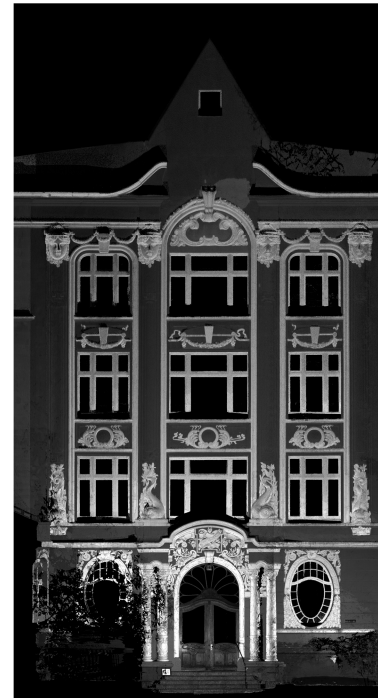
**Bild oben Mitte:**

Darstellung des berechneten Orthofotos für die Fassade im Bogenbereich als Graustufenbild aus den Intensitätswerten der Lasermessung

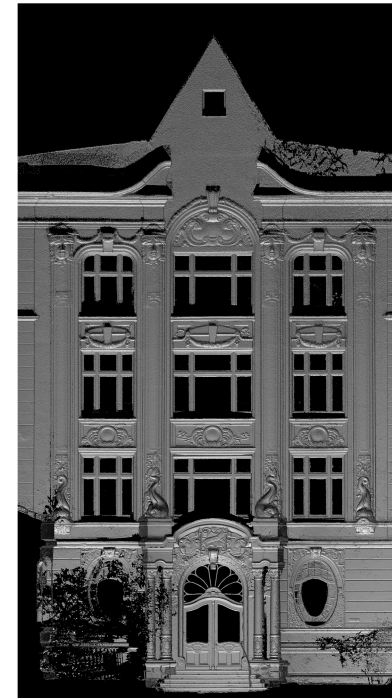
**Bild oben rechts:**

Darstellung des berechneten Orthofotos für die Fassade im Bogenbereich als Kontrastbild zur besseren Veranschaulichung von 3D Elementen auf der Fassade

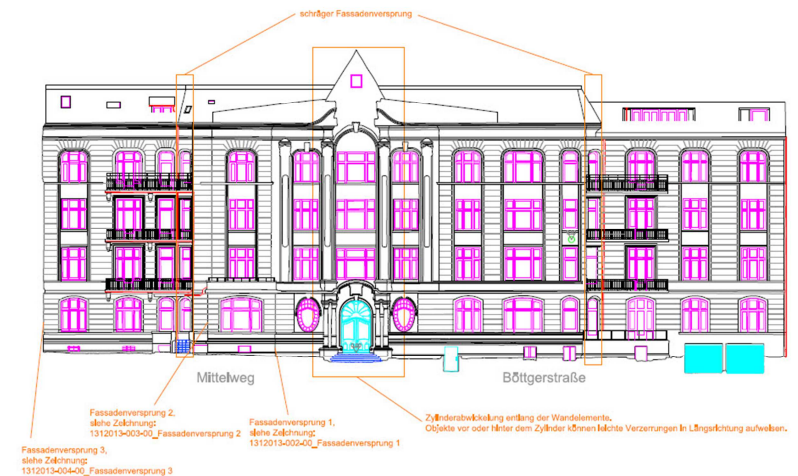
**Bild rechts:**

Darstellung der 2D Fassadenzeichnung der gesamten Straßenfassade des Gebäudes
